**Universidad Abierta
Interamericana**

***LEAK PERIPROTÉSICO AÓRTICO Y MITRAL:
"DEHISCENCIA DE PRÓTESIS VALVULAR"***

Título a Obtener: Especialista en Cardiología

Octubre, 2017

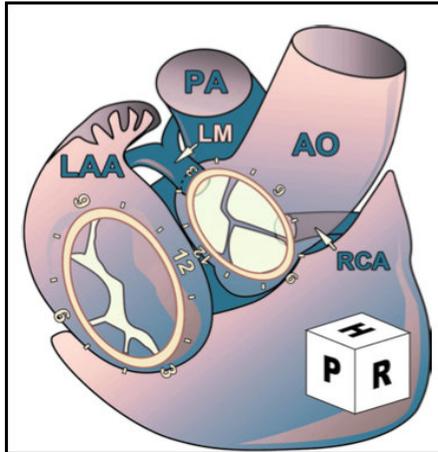
IMAGEN 1) Ruíz CE, Jelin V, Itzhak K, Dudiy Y, et al. Clinical outcomes in patients undergoing percutaneous closure of periprosthetic paravalvular leaks. JACC. 2011;58(21):2210-2217

La localización anatómica de las fugas periprotésicas se basa en una adaptación de la nomenclatura quirúrgica aceptada usando la referencia del reloj-cara⁷ (*ver imagen 1*).

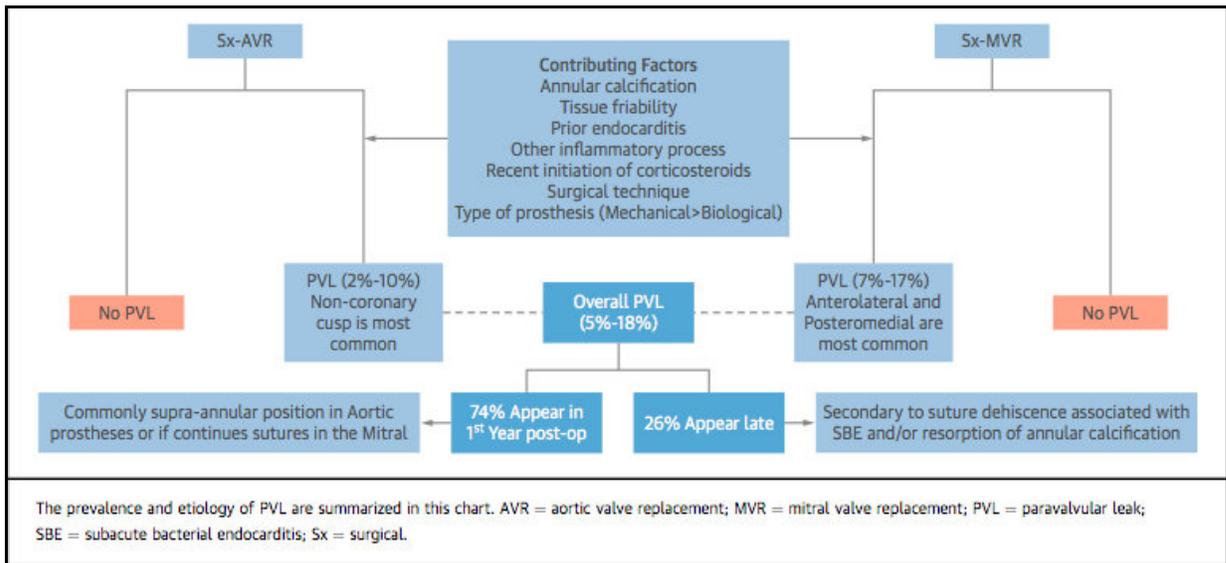
FIGURA 1) PREVALENCIA Y ETIOLOGÍA DEL LEAK PERIPROTÉSICO.

En la figura 1 se resume la prevalencia y etiología de leak periprotésico.

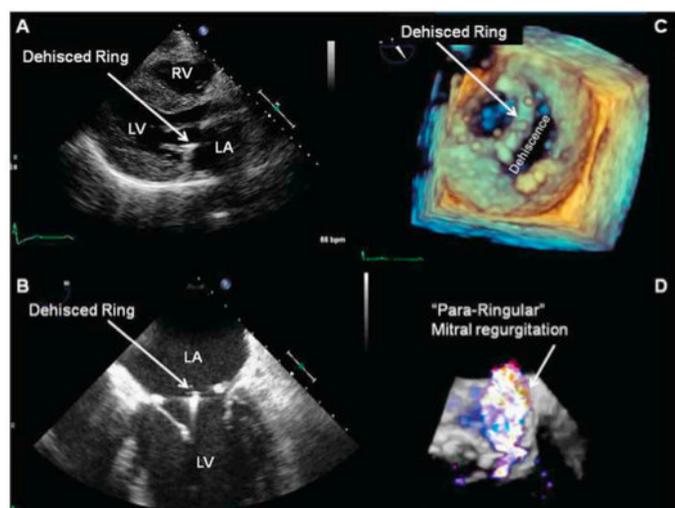
IMAGEN 2) Ruiz CE, Cohen H, Del Valle-Fernandez R, Jelnin V, Perk G, Kronzon I; Closure of prosthetic paravalvular leaks: a long way to go, EHJS. 2010;12: 52-62.

El ecocardiograma es una herramienta multifacética usada para el diagnóstico, cuantificación y guía de tratamiento de una dehiscencia periprotésica⁴. La ecocardiografía bi-dimensional con imágenes en doppler color es frecuentemente usada para hacer un diagnóstico no invasivo de un leak periprotésico⁴. La ecocardiografía transtorácica (TTE) en varios planos de imagen obtenidos de las ventanas paraesternal, apical, subxifoidea y supraesternal, ayudan a definir la ubicación del leak⁴. (ver imagen 2)

En la evaluación ecocardiográfica de una dehiscencia del anillo mitral se puede observar: A) Se observa un ecocardiograma transtorácico mostrando la vista del eje largo paraesternal en el que se aprecia la dehiscencia de una prótesis en posición mitral. La parte posterior del anillo de la prótesis mitral está aparentemente separada del tejido nativo. B) Imagen de un ecocardiograma transesofágico. Se puede ver claramente la dehiscencia de la sutura de la prótesis mitral. C) Imagen 3D en tiempo real (real-time 3D image) en modo zoom. El segmento de la dehiscencia es claramente visto. También se puede apreciar fácilmente su forma, tamaño y localización. D) Imagen obtenida usando Doppler Color. Se observa una regurgitación originada alrededor de la prótesis y que pasa a través de la dehiscencia de la sutura.

La modalidad 3D tiempo real (ETE 3D TR) del ecocardiograma transesofágico puede mostrar el sitio exacto de la dehiscencia, el tamaño, el número (ya que pueden ser varias fugas), y la forma; dejando de lado las deficiencias del ecocardiograma bidimensional. Con el uso de la modalidad de zoom tridimensional, se puede observar la prótesis en su totalidad y la fuga paravalvular se identifica y se logra analizar con más exactitud (*Figura*

2C). La modalidad de flujo completo (que no es en tiempo real), permite la demostración del flujo Doppler color a través del sitio de la fuga, así como patrones de flujo normales y anormales a través de la prótesis ^{4, 49} (Figura 2D). Hay que tener en cuenta que el material de la prótesis causa numerosos artefactos de ultrasonido que pueden reducir la sensibilidad diagnóstica ³², esta desventaja se observa más en el ecocardiograma transtorácico que en el transesofágico, es por esta razón que para determinar con mejor exactitud el grado de severidad del jet regurgitante el TEE es más específico.

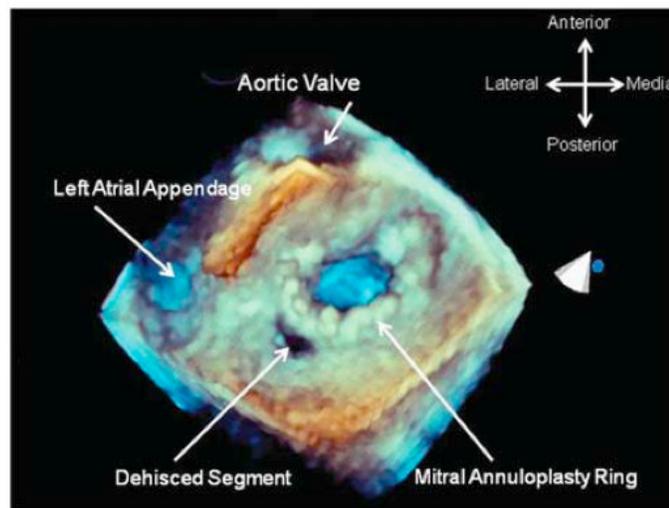
IMAGEN 3) Ruiz CE, Cohen H, Del Valle-Fernandez R, Jelnin V, Perk G, Kronzon I; Closure of prosthetic paravalvular leaks: a long way to go, EHJS. 2010;12: 52-62.

Es usualmente recomendado que las imágenes de la prótesis en posición mitral sean definidas en "vista quirúrgica". Por rotación de imagen, y asumiendo que el anillo mitral es en forma de reloj, la válvula aórtica se lleva a una posición en la parte superior del anillo mitral (por ejemplo, 12 en punto) y permitiendo así que la orejuela auricular asuma una posición a

aproximadamente las 9 en punto (*ver imagen 3*). La localización de la fuga es descrita acorde con su localización en ese reloj.

En un estudio publicado en 2010, Ruíz C y sus colaboradores⁴ observaron que la mayoría de las fugas perivalvulares de origen mitral suceden entre la hora 3 y la hora 9, es decir, más posterior que anterior. Las fugas perivalvulares de origen aórtico están más comúnmente situados en la parte posterior de la cúspide no coronariana y luego en la cúspide coronariana izquierda.

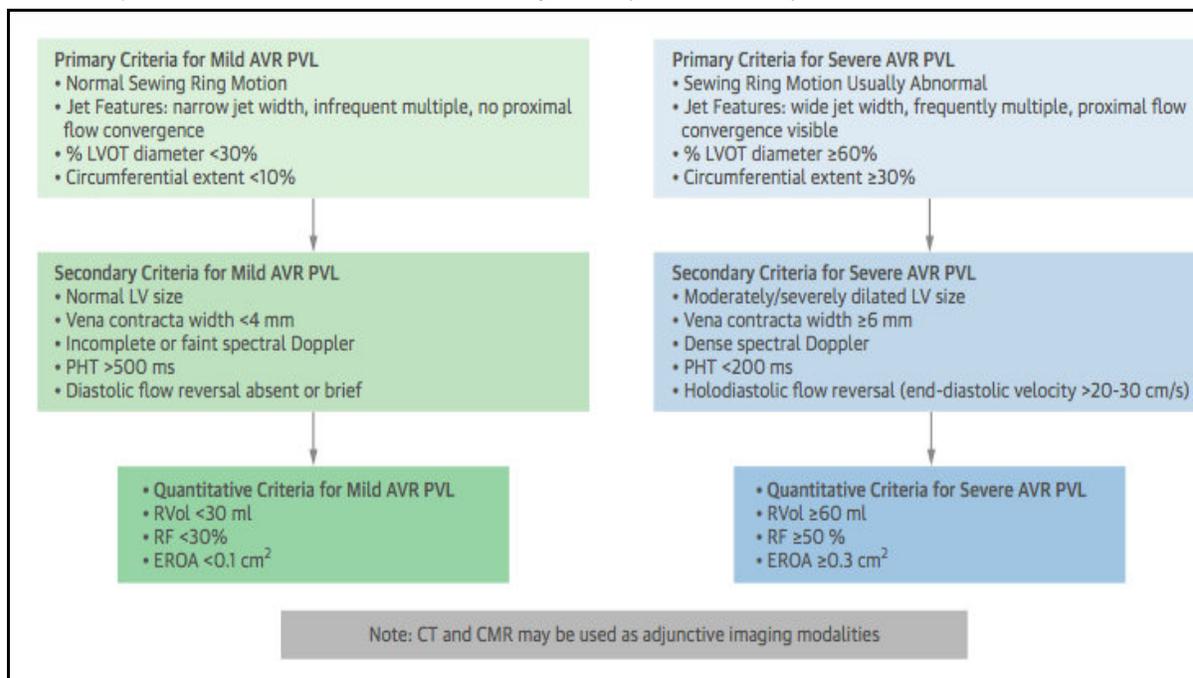
FIGURA 2) Resumen de los Criterios Ecocardiográficos para Leak Periprotésico Aórtico

Ruíz y sus colaboradores¹¹ han sugerido, muy recientemente, un esquema de los parámetros, lo cuales se resumen en la *figura 2* para leak periprotésico en posición aórtica y en la *figura 3* para leak periprotésico en posición mitral.

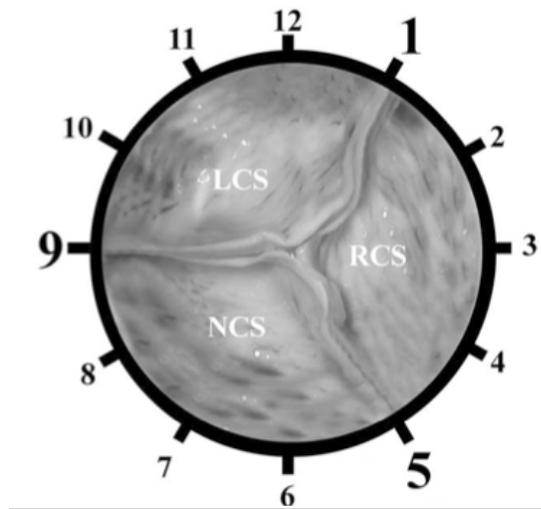
IMAGEN 4) Giuseppe De Cicco, M. D., et al. "Aortic Valve Periprosthetic Leakage: Anatomic Observations and Surgical Results." *Ann Thorac Surg* 79 (2005): 1480-5.

El estudio anátomo-quirúrgico es realizado analizando el anillo aórtico en un formato horario, indicando el sitio de fuga por medio de la hora correspondiente. La hora 1 es asignada a la comisura entre el seno coronario izquierdo y el seno coronario derecho, la hora 5 fue asignada a la comisura entre el seno coronario derecho y el seno no coronario y la hora 9 a la comisura entre el seno no coronario y el seno coronario izquierdo.

De Cicco y colaboradores ⁵, realizaron un estudio en el que observaron que la mayor tasa de fuga perivalvular había sido detectada entre la hora 4 y la hora 8 del anillo aórtico analizado en formato horario, esto es entre el centro del seno coronario derecho y el centro del seno no coronario. La porción anular entre la hora 4 y la hora 8 corresponde al área por encima de la parte membranosa del septum interventricular y el triángulo fibroso derecho del esqueleto cardíaco y básicamente incluye el área de fijación de la cúspide no

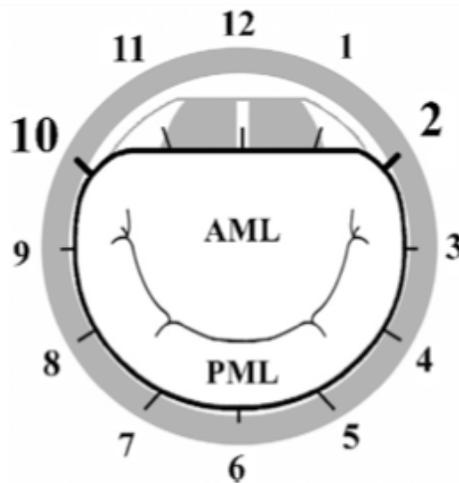
IMAGEN 5) De Cicco G, Russo C, Moreo A, Beghi C, Fucci C, Gerometta P, et al. Mitral valve periprosthetic leakage: anatomical observations in 135 patients from a multicentre study. *Eur J Cardiothorac Surg.* 2006;30:887-91.

El estudio anatómico-quirúrgico se realiza analizando el anillo mitral en un formato de reloj desde la vista de un cirujano, indicando la localización de la fuga con la hora correspondiente. A las 12 se le asigna el punto medio del anillo anterior y la hora 6 al punto medio del anillo posterior, visto desde la aurícula. La hora 2 fue asignada a la comisura postero-medial, la hora 10 fue asignada a la comisura antero-lateral ⁹.

En otra investigación científica, De Cicco y sus colegas⁹, analizaron las observaciones anatómicas del leak periprotésico de origen mitral en 135 pacientes. Realizaron un estudio multicéntrico en el que concluyeron que los sectores del anillo valvular mitral con mayor incidencia de fuga son entre la hora 5 y la hora 6, y la hora 10 y la hora 11, correspondientes a los sectores postero-medial y antero-lateral, respectivamente.

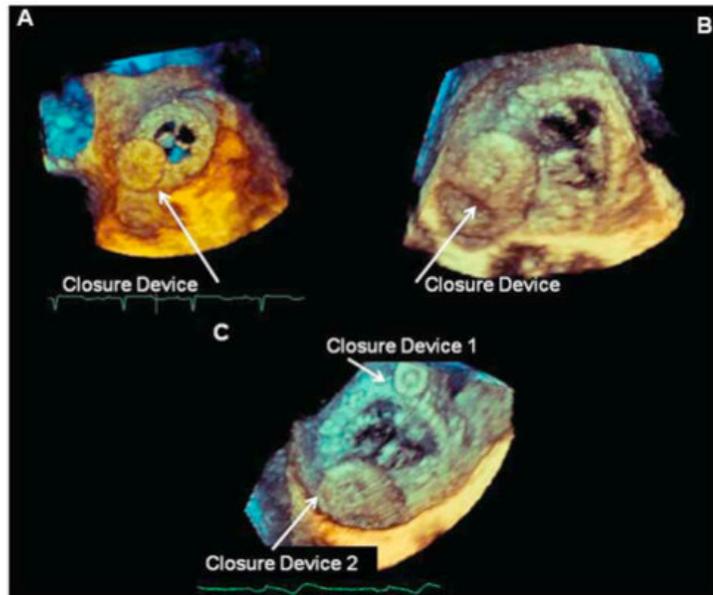
IMAGEN 6) Ruiz CE, Cohen H, Del Valle-Fernandez R, Jelnin V, Perk G, Kronzon I; Closure of prosthetic paravalvular leaks: a long way to go, EHJS. 2010;12: 52–62.

La forma y el tamaño del orificio de la fuga guían la selección del dispositivo de cierre. Dicho dispositivo puede ser evaluado por RT 3D TEE y, cuando se despliega, su localización y forma exacta se puede apreciar ⁴. (*ver imagen 6*)

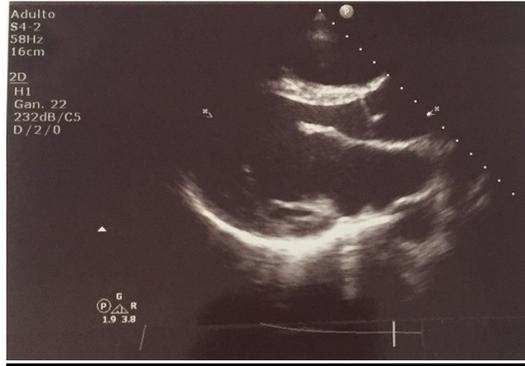
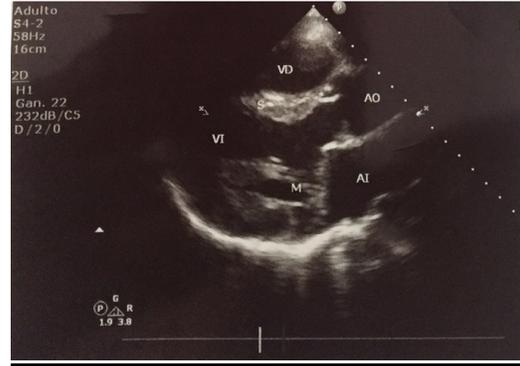
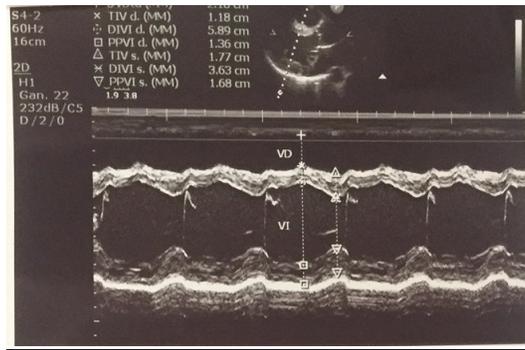
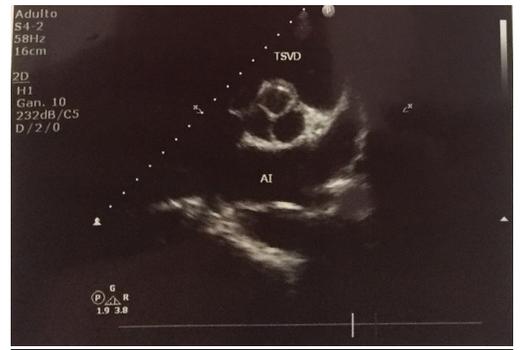
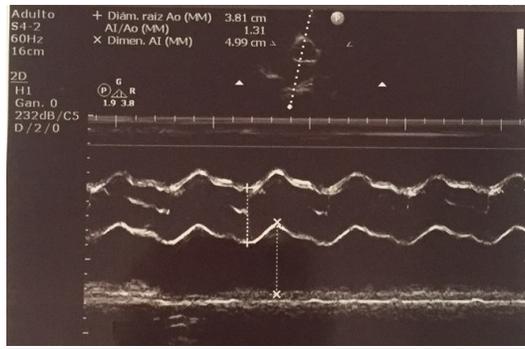
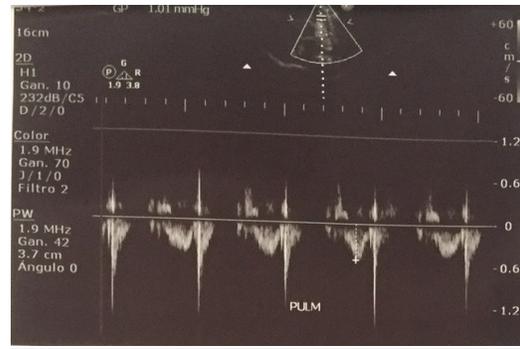
Ecocardiograma Pre-Quirúrgico:

DVDtd: 22mm	DIVI d. : 59mm	AF: 38.5%
TIV d. : 18mm	DIVI s. : 36mm	FE (Teich): 68%
TIV s. : 17mm	PPVI d. : 13mm	
	PPVI s. : 16mm	
VE (Teich): 117ml	Díam. RAo: 38mm	AI/Ao: 1.31
	Dimen. AI: 49mm	
Punto E VM: 112cm/s		
Punto A VM: 70.7cm/s		
E/A VM: 1.58

Conclusión: Válvula Mitral muy engrosada y elongada de aspecto mixomatoso con prolapso de ambas valvas que produce Insuficiencia de grado severo. Dilatación leve de cavidades izquierdas. La función sistólica está conservada con una fracción de expulsión de un 68%.

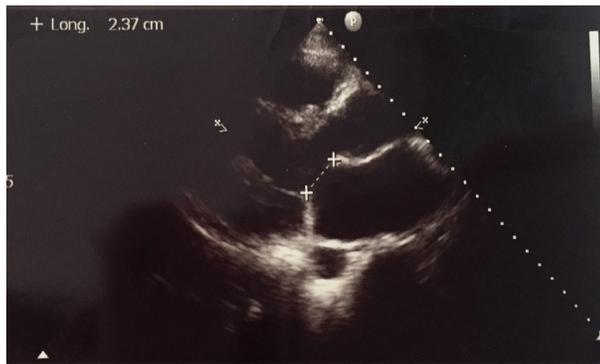
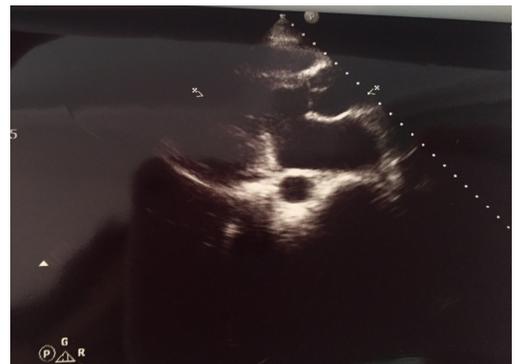
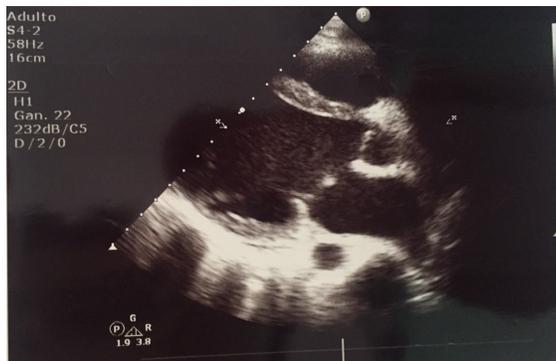
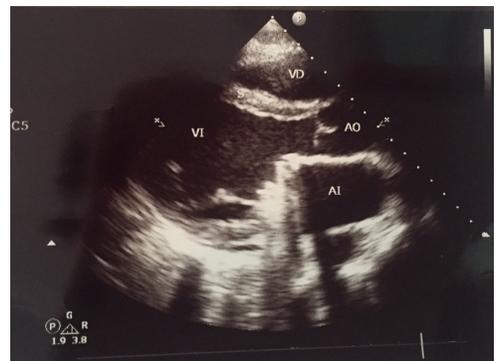
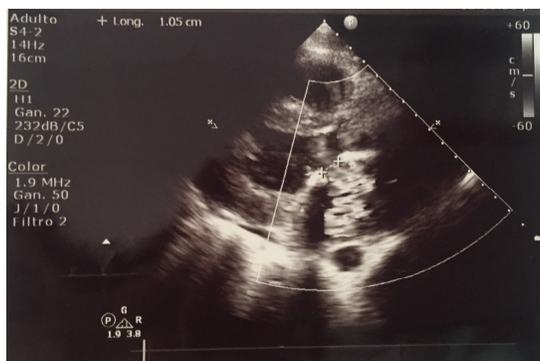
Luego de 24 horas del post-quirúrgico, paciente presenta progresiva descompensación hemodinámica, razón por lo cual se decide repetir ecocardiograma encontrándose que la prótesis mecánica presenta defecto en la continuidad mitro-aórtica en relación con anillo valvular. Flujo transmitral presenta insuficiencia severa perivalvular.

Se decide llevar el paciente a quirófano para reintervención de emergencia para recolocación de prótesis valvular mitral disfuncionante. En quirófano se observa Dehiscencia valvular protésica a nivel del anillo en valva posterior en anillo calcificado y fondo de aspecto necrótico. cavidades izquierdas y derechas dilatadas. Se procede a retirar y recolocar prótesis mecánica.
